**Zusammenstellung von Brandereignissen in Verbindung mit WDVS im Auftrag von
AGBF-Hessen, AGBF-Bund, Deutscher Feuerwehrverband e.V.**

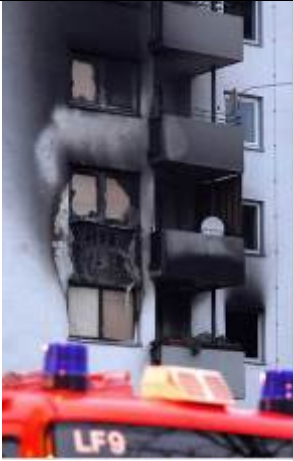
Datum/ Uhrzeit	Einsatzstelle	Brandobjekt	Brandaus- bruch	Verletzte	Sachschäden	Bemerkungen	Weitere Informationen aus AGBF-Erfassungsbogen
24.12.2005 01:55	Köln-Mühlheim

Foto: Bildstelle Berufsfeuerwehr Köln	Wohnungs- brand im 2. OG	5 Tote (darunter 2 Kinder), 3 Verletzte	nicht bekannt	Bei dem Wohnungsbrand im 2. OG (1 Toter, 1 Verletzte) kam es zu einer Durchzündung sowie zur massiven Rauchausbreitung in die Wohnung im 4. OG (4 Tote, 2 Verletzte) und den notwendigen Treppenraum. Mehrere Personen wurden durch die Feuerwehr gerettet.

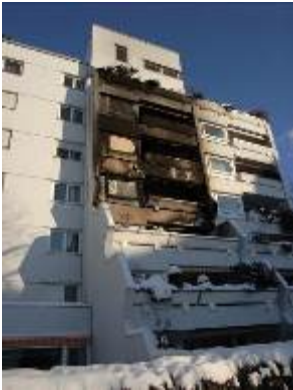
26.12.2005 16:41	Filderstadt2 Brände im <u>gleichen</u> Objekt,

Foto: Feuerwehr Filderstadt	Wohnungs- brand im 2.OG	2 Verletzte	nicht bekannt	„Alcan-Fassade E-200“ mit DIBt-Zulassungsbescheid Z-33.1-10 vom 01.12.1985, eingestuft in B1 Verlorene Schalung, 31 bzw. 38 mm Polystyrol-Hartschaumplatten, Sichtblenden aus Aluminium Wohnungsbrand zündet durch, durch geborstene Scheiben Brandausbreitung auf Loggia und über die Fassade in die Wohnung im 3.OG

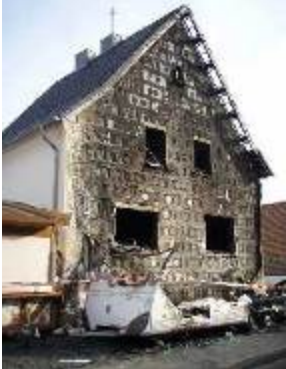
25.01.2008 ca. 20:00	Heinsberg, Gaswerkstraße

Foto: Feuerwehr Heinsberg	Brennender Wohnwagen	nicht bekannt	mehrere 100.000 €	Feuer greift auf Fassade über, die bis zum Dachstuhl abbrennt. Komplette Hausfront stand in Flammen, Straßenzug zeigt sich den erstintreffenden Einsatzkräften trotz Straßenbeleuchtung dunkel – nachrückende Kräfte sehen statt brennender Fassade einen Hausbrand Haus völlig unbewohnbar (Sanierung erfolgte erst ein Jahr später nach sehr langem Rechtsstreit über die hohen Dekontaminationskosten)

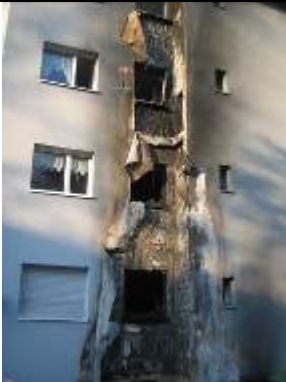
Datum/ Uhrzeit	Einsatzstelle	Brandobjekt	Brandaus- bruch	Verletzte	Sachschäden	Bemerkungen	Weitere Informationen aus AGBF-Erfassungsbogen
24.04.2009 gegen 3:00	Konstanz, Wollmatingen, Breslauer Straße 8

Brennendes Kleinkraftrad vor der Fassade	keine	nicht bekannt	Brand schlägt auf Fassade über, Ausbreitung über die komplette Fassadenhöhe trotz Brandriegeln EG und 2.OG nicht mehr bewohnbar, kein Brandüberschlag auf darüber liegende Wohnungen (in diesem Bereich sind Bäder angeordnet)	
		Foto: Feuerwehr Konstanz

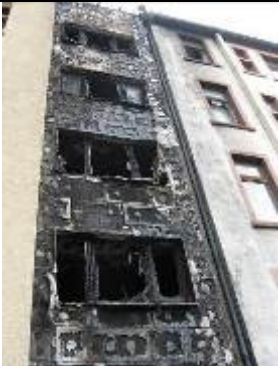
Datum/ Uhrzeit	Einsatzstelle	Brandobjekt	Brandaus- bruch	Verletzte	Sachschäden	Bemerkungen	Weitere Informationen aus AGBF-Erfassungsbogen
20.03.2010 03:09	Frankfurt am Main, Dreieichstraße 10

Foto: Feuerwehr Frankfurt am Main	brennender Müllcontainer an Fassade eines 7- geschossigen Wohnhauses	21 Verletzte	ca. 500.000 €	Mehrere Personen werden über Rettungsgeräte der Feuerwehr gerettet. Brand greift auf Wärmedämmung über und breitet sich über gesamte Gebäudehöhe und das Dachgeschoss aus.	Gebäudeklasse: G (HBO alt) Dämmschichtdicke: ca. 60 mm

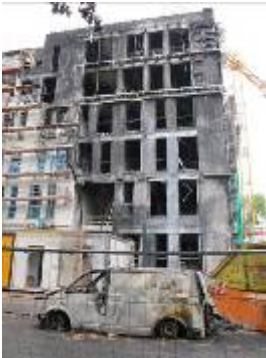
29.05.2012 17:06	Frankfurt am Main, Adickesallee 63-65

Brennendes Dämmmate- rial auf Baustelle	keine	ca. 1.500.000 €	Brand schlägt auf im Bau befindliches Objekt (WDVS in verschiedenen Fertigstellungsgraden) über und breitet sich über die gesamte Gebäudehöhe aus. Wärmedämmung im ca. 3m zurückversetzten Staffelgeschoss großflächig weggeschmolzen. Fenster vom Brand zerstört. Gebäudeinneres im (veredelten) Rohbau stark in Mitleidenschaft gezogen. Baugerüst einsturzgefährdet. Sehr starke Rauchentwicklung, Adickesallee über längere Zeit gesperrt	Gebäudeklasse 5 (gem. HBO) Dämmschichtdicke: ca. 220 mm Brandriegel wurden großflächig zerstört Fassade im Bereich des Staffelgeschosses wurde großflächig geöffnet

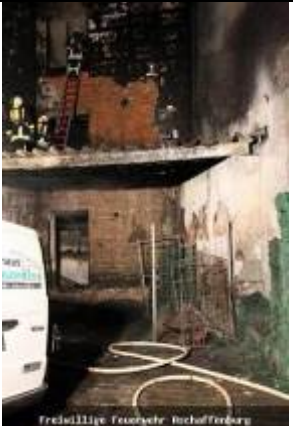
10.09.2012 23:30	Aschaffenburg, Kolpingstraße 7

Foto: Feuerwehr Aschaffenburg	Brennende Kunststoff- kisten vor der Fassade	keine	6-stelliger Betrag	Es brannten auf einer überdachten Laderampe gelagerte Kunststoffkisten. Das Feuer breitete sich über die wärme gedämmte Fassade des Gebäudes bis zum Dach hin aus. Durch das Feuer wurden auch 3 Transportfahrzeuge, die im Innenhof abgestellt waren, beschädigt.

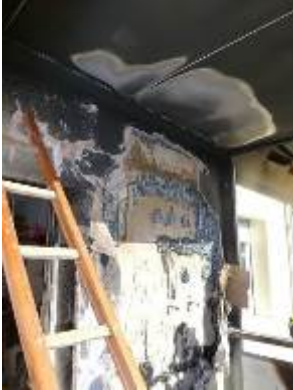
02.11.2012 11:55	Würzburg, Parsevalstraße 20

Foto: Feuerwehr Würzburg	Brand eines Sofas auf dem Balkon im 2. OG	2	ca. 30.000 €	Auf dem Balkon im 2. OG war ein Sofa in Brand geraten. Das Feuer griff auf die isolierte Fassade über.	Gebäudeklasse: 4 Dämmschichtdicke: ca. 15 cm Augenscheinlich keine Brandriegel vorhanden Geöffnete Fläche WDVS: ca. 2m x 2,5 m

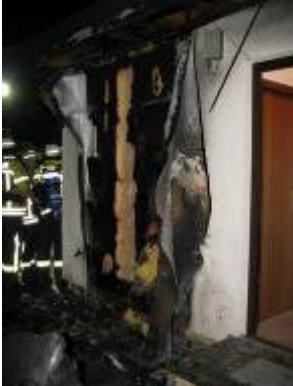
01.01.2013 02:51	Bad Krozingen, Kastellbergstr.,

Mülltonnen- brand	keine	ca. 8.000 €	Verursacht durch den Mülltonnenbrand wurde die Wärmedämmung auf einer Fläche von ca. 1,60 m x 2,50 m vollkommen zerstört. Die Rauchausbreitung erfolgte bis ins unmittelbar darüber liegende Dachgeschoss.	Styropor EPS Holzständerbauweise Dämmschichtdicke: 30 mm Augenscheinlich keine Brandriegel vorhanden Geöffnete Fassaden-Fläche: ca. 1,6m x 2,5 m

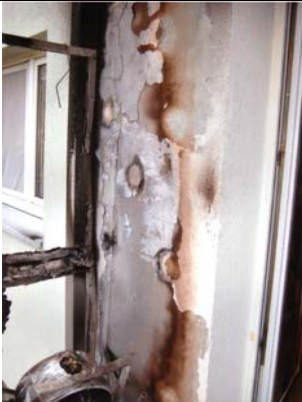
25.02.2013 22:20	Frankfurt am Main, Hugo- Wolf-Str. 7

Foto: Polizei Frankfurt am Main	Brannte Hausrat auf einem Balkon	keine	Keine Angabe	Durch den Brand des Hausrates wurde u.a. die Balkonverkleidung teilweise zerstört. Die wärme gedämmte Fassade wurde oberflächlich (Armierung und Putzschicht) beschädigt.

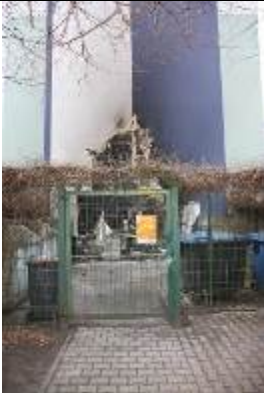
Brannten 3 Großmülltonn en	keine	unbekannt	Brandausbreitung von Mülltonnen in Müllsammelverschlag wurde durch Windverhältnisse begünstigt. WDVS auf ca. 3,50 m Breite und ca. 6m Höhe abgeschmolzen	Dämmschichtdicke 80mm, augenscheinlich keine Brandriegel vorhanden

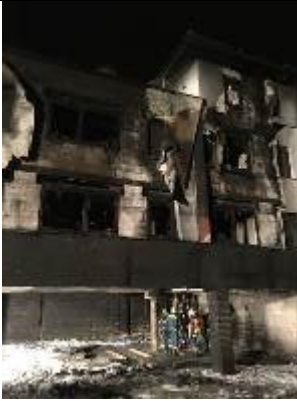
21.12.2014 15:52	Lohne, Marktstraße 31

Foto: Feuerwehr Lohne	Vermutl. Brandstiftung in Garage (Papiermüll- tonne)	keine	ca. 2 Mio. €	Vermutl. Brandstiftung in Garage. Mehrere Pkw zerstört. Brand griff auf darüber liegende Geschosse über. Fassade auf Höhe von ca. 12m und Breite von ca. 20 m zerstört. Rettungswege waren aufgrund der Rauchausbreitung für Nutzer unzugänglich. Wohnungen teilweise ausgebrannt. 22 Bewohner können die Wohnung vorerst nicht bewohnen.	Dämmschichtdicke 160 mm Brandriegel augenscheinlich nicht vorhanden

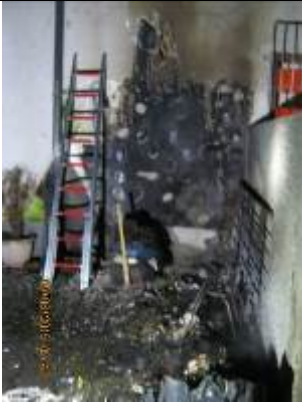
09.03.2015 02:12	Frankfurt a.M., Bolongarostr.

Foto: Feuerwehr Frankfurt	Brennende Restmülltonn e vor der Fassade	keine	15.000 €	Bei Eintreffen der Feuerwehr hatte sich der Brand bereits auf 1 Geschoss über die Fassade entwickelt. Starke Rauchentwicklung (aufgrund der Mülltonne) löste über geöffnetes Fenster Heimrauchmelder aus	Dämmschichtdicke ca. 60 mm Fassade wurde auf ca. 2,5 x 4 m geöffnet

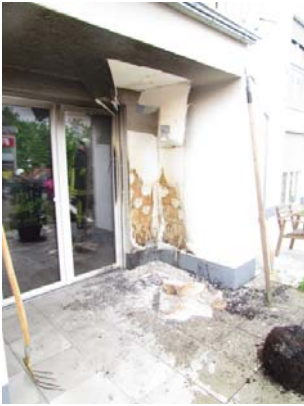
Foto: PP Osthessen	Brennende Gartenmöbel an Fassade	keine	ca. 20.000 €	Dämmung der Fassade sowie der Becke über Terrasse beschädigt.	
16.05.2015 17:15	Frankfurt a.M., Europaallee 155

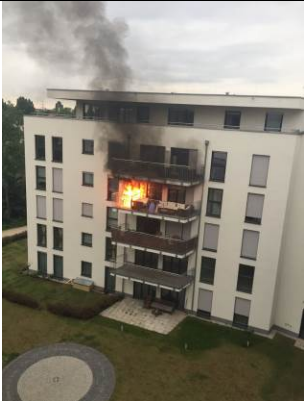
Foto: Privat	Gartenmöbel auf Balkon	keine	ca. 25.000 €	Brandriegel wurde fehlerhaft eingebaut (Balkonanschluss weist Lücke auf). Dadurch Brandausbreitung über Fassade bis zum 4. OG	Dämmschichtdicke: ca. 120 mm
